Levantamento patológico das calçadas que interligam as superquadras 300 Sul

Pathological survey of sidewalks that interconnect the Superquadras 300 South

Dossiê temático: Habitação no Terceiro Milênio
Volume 1 • Nº 1 • Jan a Jun • 2021

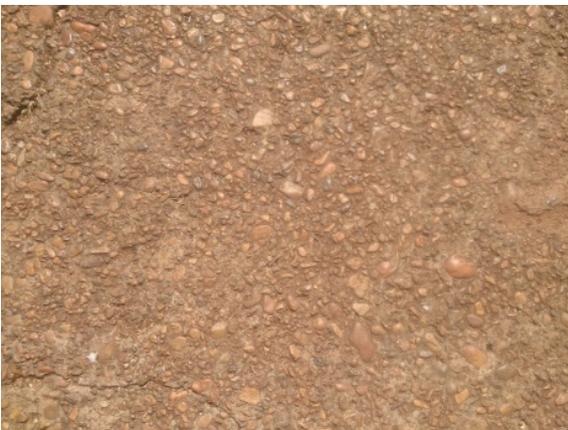
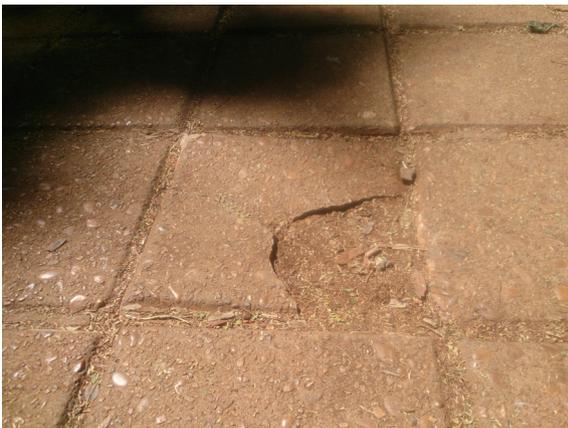
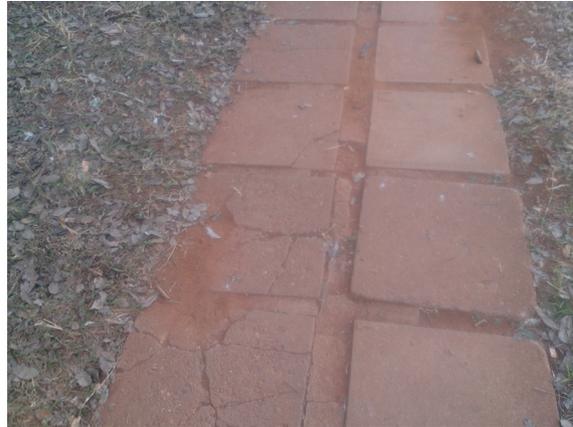
- c) **Piso Antigo:** material com desgaste bastante acentuado causado, principalmente, pelo atrito intenso ao longo dos anos, afloramento da brita e/ou seixo ocorrido, provavelmente, pela lixiviação da chuva e desgaste natural da peça entre outros.

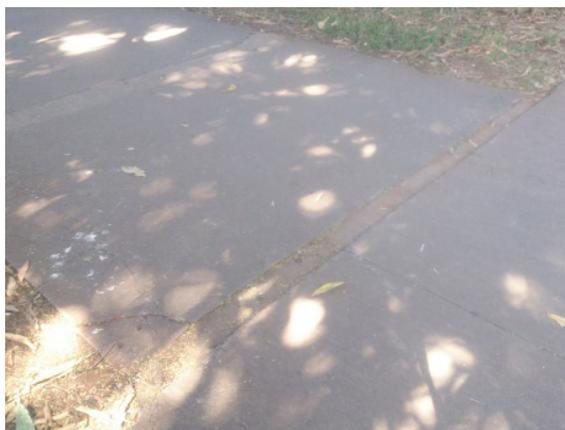
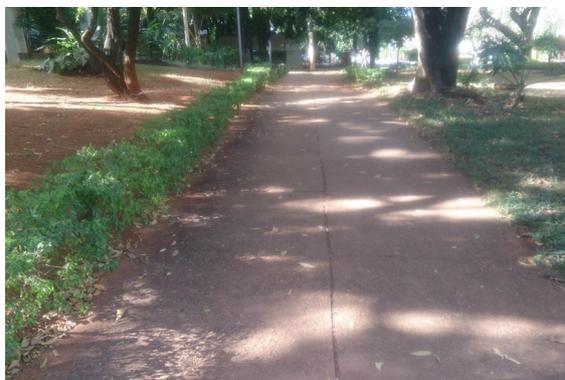
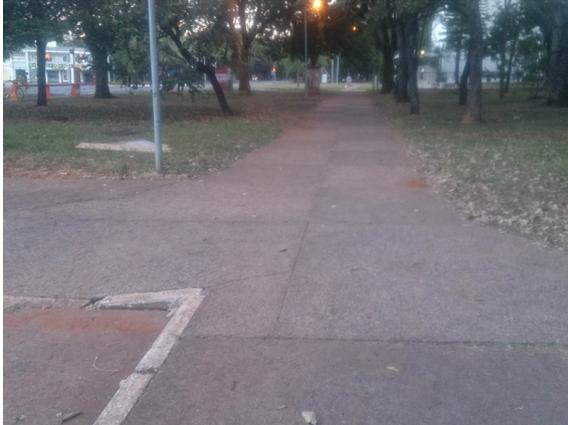
- b) **Regular:** nesses trechos a atenção é dividida com pequenos obstáculos e interferências no piso que possam vir a comprometer o caminhar e a segurança dos pedestres. PNE já encontram certa dificuldade de deslocamento com a obstrução parcial em alguns trechos

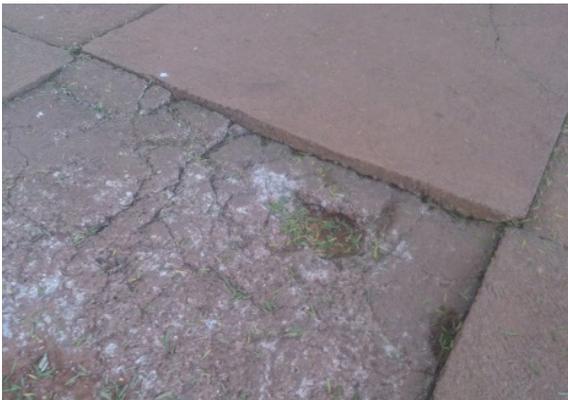
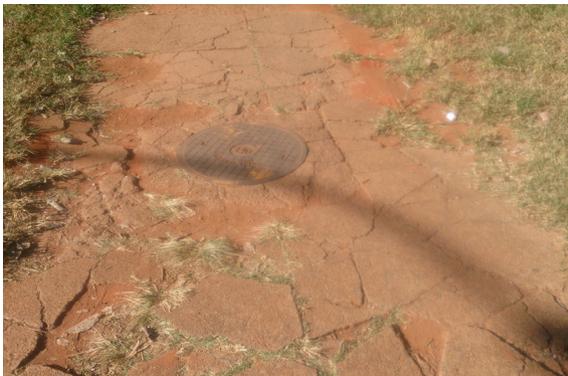
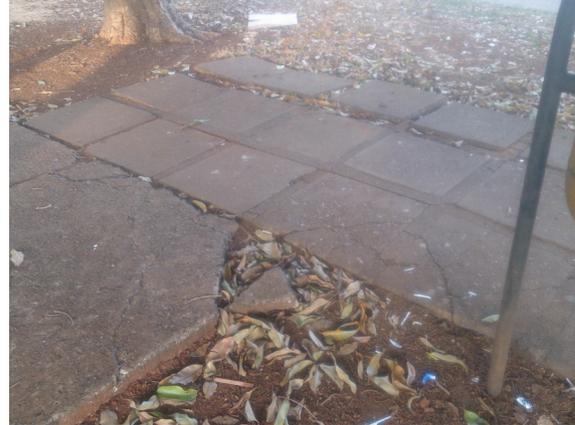
c) Ruim: o percurso é de total atenção. Aqui o pedestre pode facilmente comprometer o andar devido aos inúmeros obstáculos, deformidades na calçada entre outros. Risco possível de queda e lesões, sobretudo pessoas com alguma dificuldade de locomoção, idosos e crianças. Obstrução total da passagem por pessoas Portadoras de Necessidades Especiais – PNE

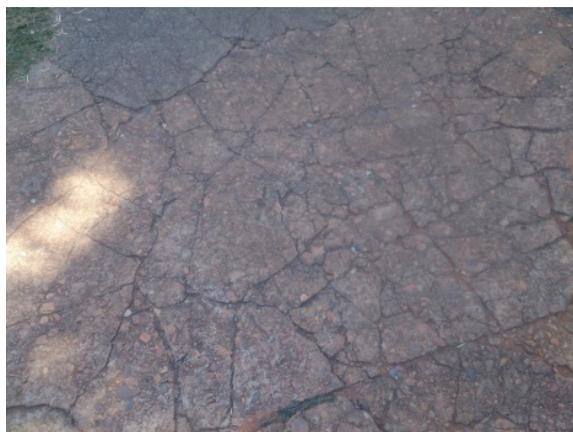
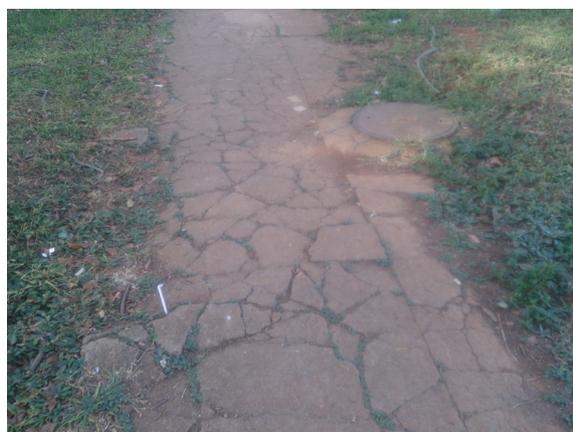
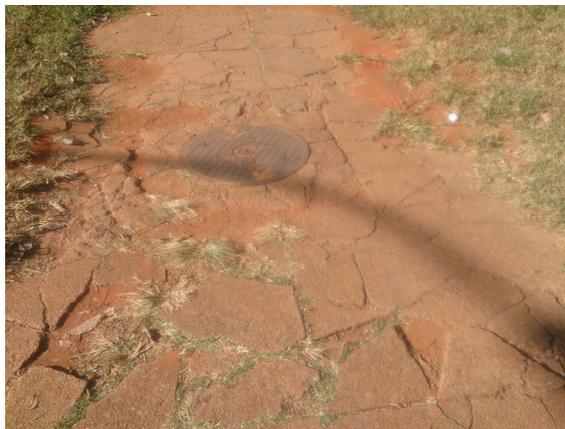
- a) **Rachaduras:** essa foi a principal falha constatada. Foram verificadas, em todo o percurso, rachaduras de diversas naturezas e graus de dano. Principal causa: Idade avançada do piso; excesso de peso sobre determinado ponto da calçada entre outros.

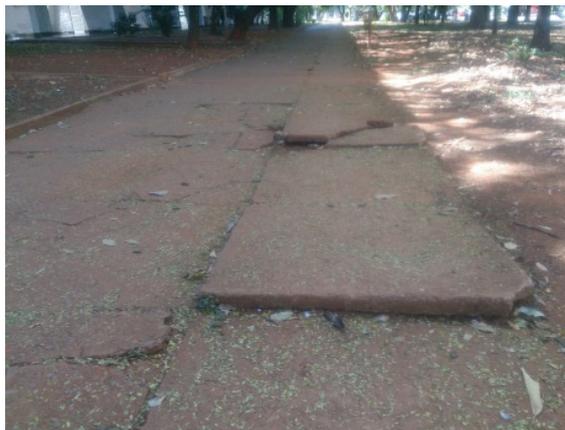
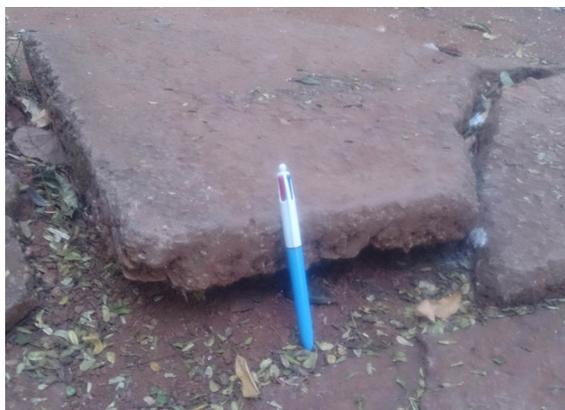
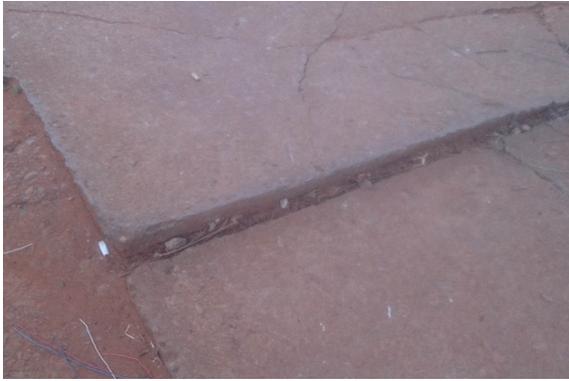
- b) **Elevações/Depressões do piso:** placa situada sobre e/ou sob o nível da calçada. Principal causa: deformidade nas placas de concreto; peso excessivo em uma das arestas da placa, fazendo levantar a parte oposta. Situação com alto grau de acidentes, tendo algumas placas desníveis de até 8cm de altura.

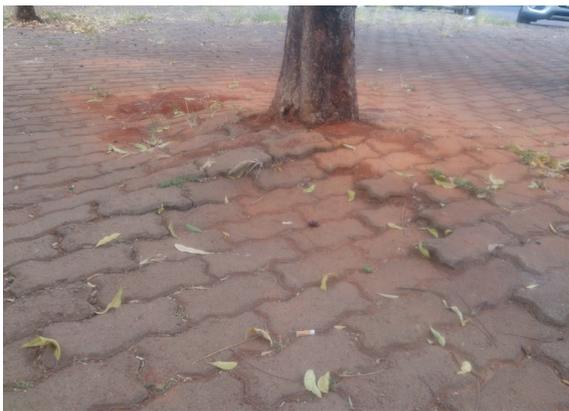
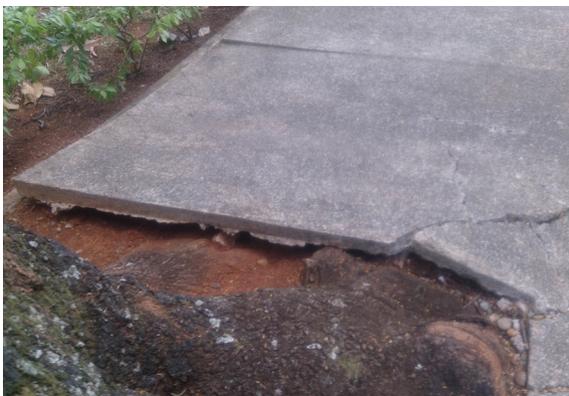
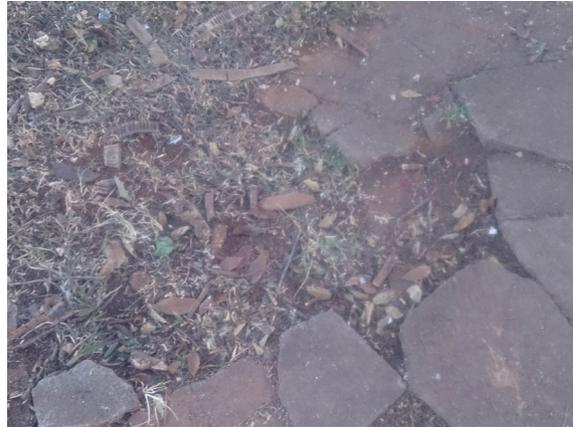
- c) Elevações/Depressões ocasionada por raízes de árvores: rompimento e elevação/depressão de placas na calçada. São, geralmente, árvores de grande porte e que foram plantadas ainda na construção de Brasília. Principal causa: o uso inadequado de determinadas espécies de árvore com raízes superficiais; plantio muito próximo à calçada; falta de manutenção vegetal

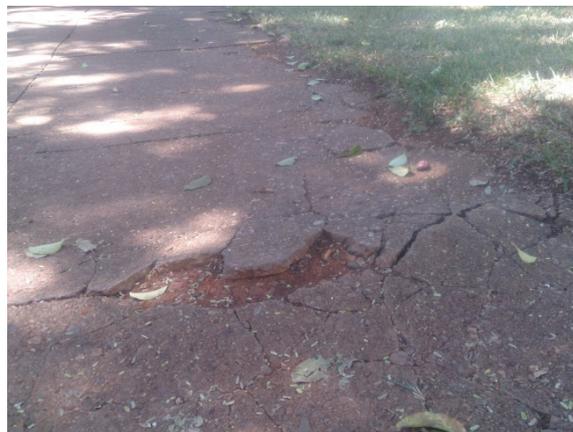
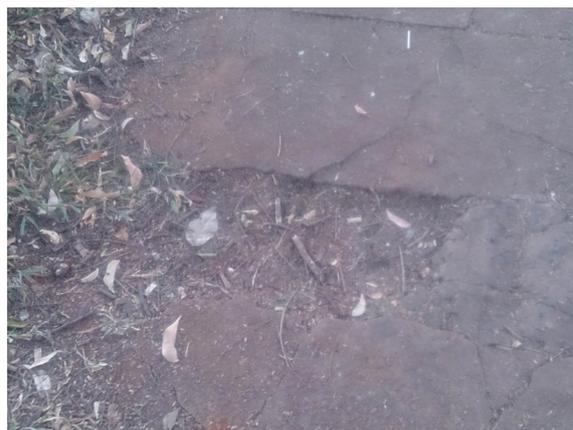
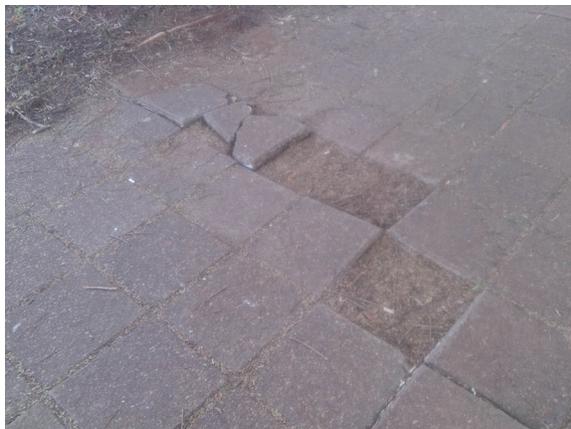
- d) Erosões centrais: crateras de diversos tamanhos encontradas em vários pontos centrais da calçada. Risco alto de acidentes, sobretudo aos PNE. Principal causa: falta de manutenção e reparo no piso.

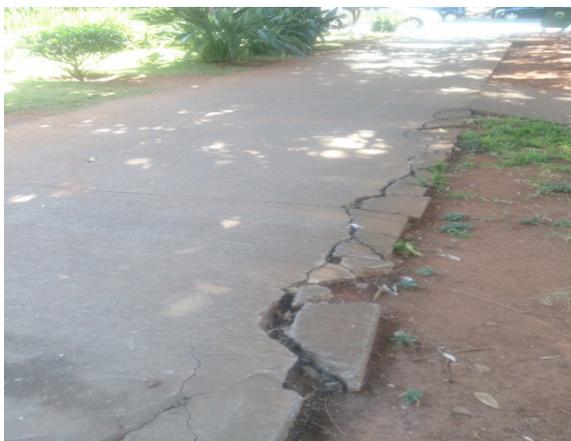
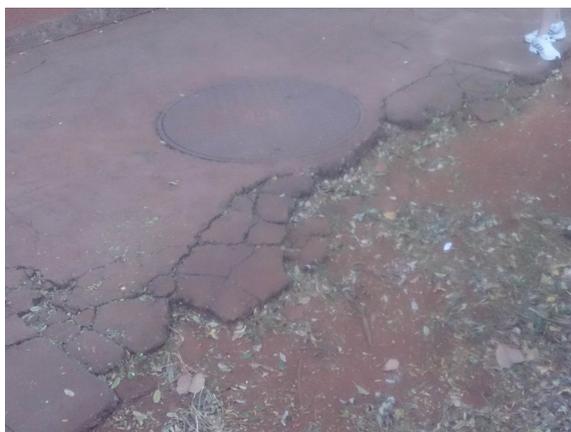
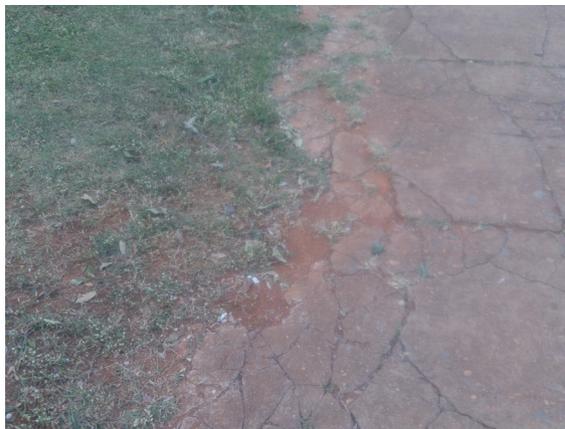
e) Erosões laterais: desprendimento da calçada na sua extensão lateral. Principal causa: compactação inadequada na preparação do solo; desnível acentuado entre o solo e a calçada; excesso de peso nas bordas do piso.

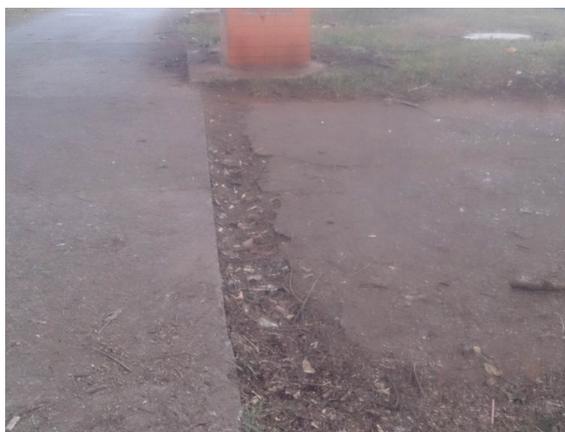
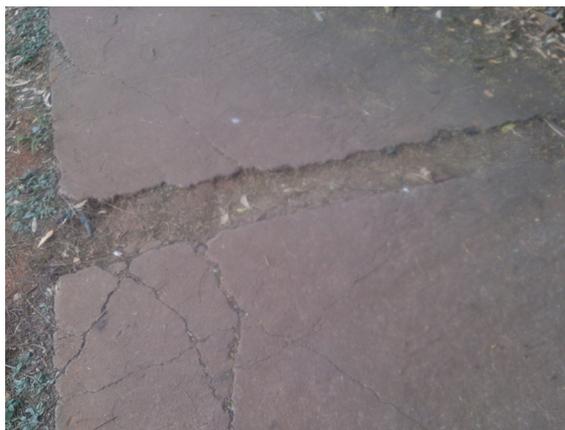
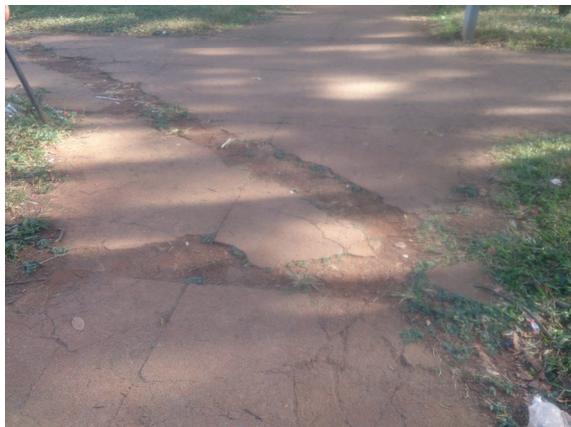
f) Falhas por passagens de instalações sob as calçadas: erosões causadas pelo corte do piso para passagem de instalações diversas, ligando caixas de passagens aos blocos residenciais.

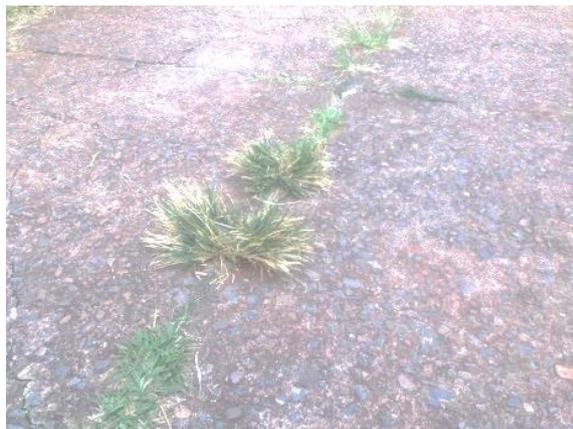
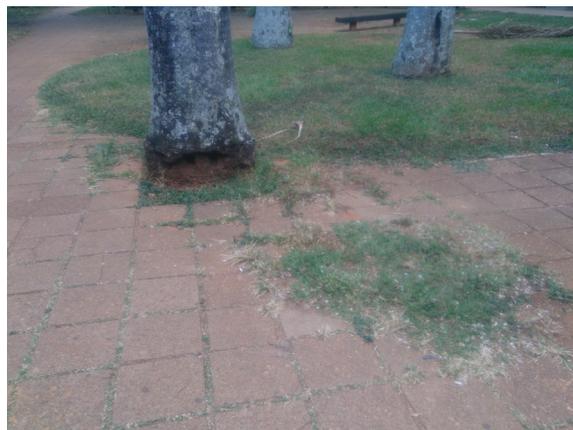
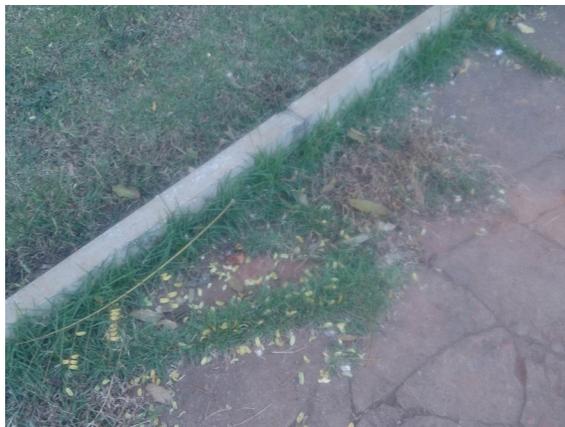
g) Afloramento de vegetação: pequenos tufos de gramíneas localizados, sobretudo, nas juntas de dilatação. Principal causa: falta de manutenção e poda vegetal

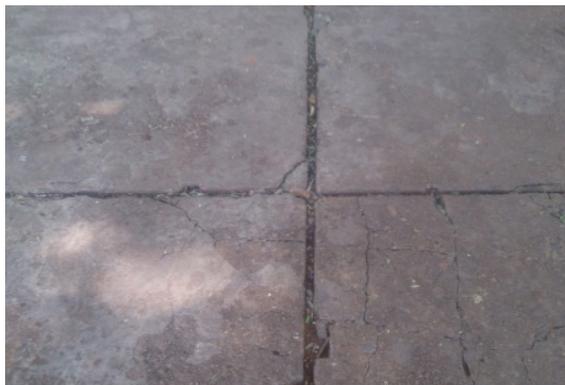
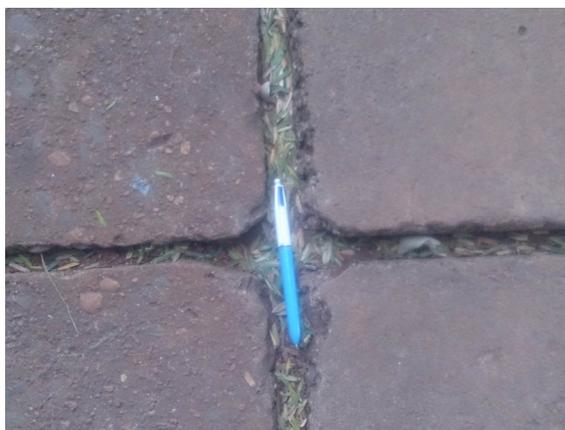
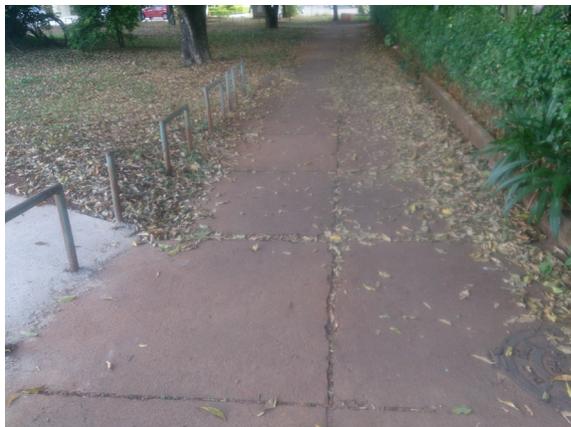
h) Junta irregular: desnivelamento e separação das placas de concreto causadas pelas juntas de dilatação. Principal causa: modelo antigo de junta de dilatação com régua de madeiras. A maior parte do piso antigo possui fendas entre as placas devido à inexistência da régua de madeira já deteriorada pelo tempo

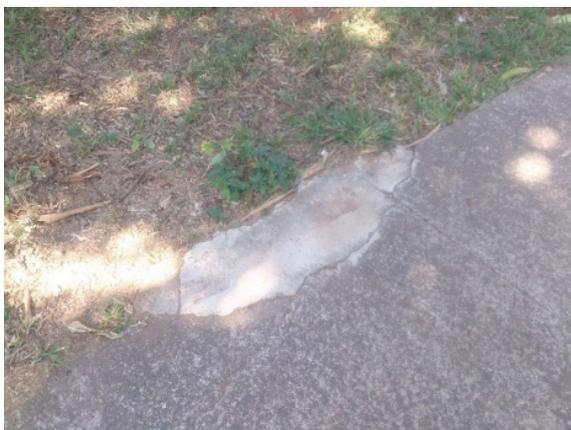
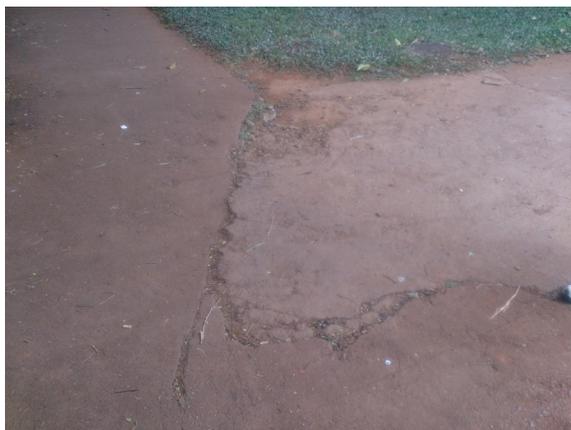
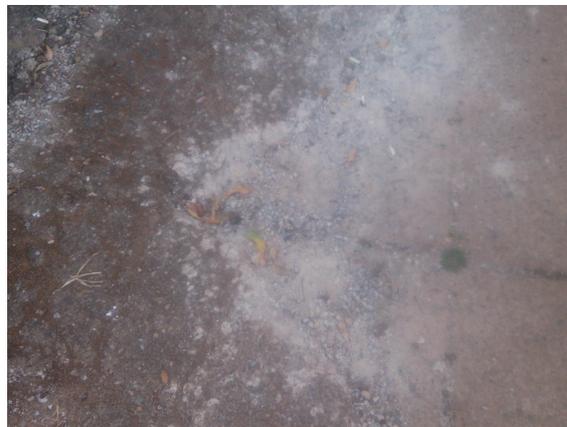
- i) **Remendos:** inúmeros remendos trazem certa dificuldade no caminhar devido ao seu desnivelamento em relação ao piso. Principal causa: reparo inadequado da calçada; uso inadequado de massa cimentícia
