Levantamento patológico das calçadas que interligam as superquadras 300 Sul

Pathological survey of sidewalks that interconnect the Superquadras 300 South

Dossiê temático: Habitação no Terceiro Milênio
Volume 1 • Nº 1 • Jan a Jun • 2021

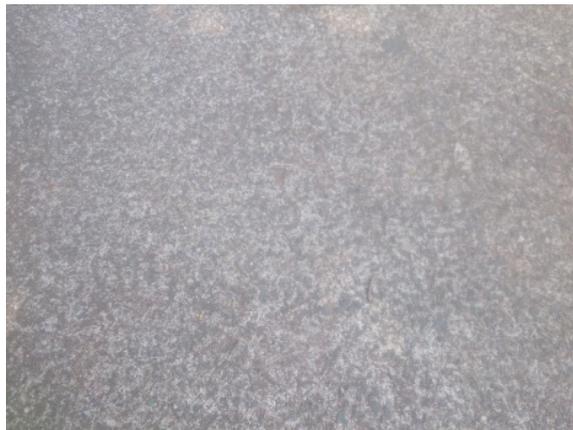
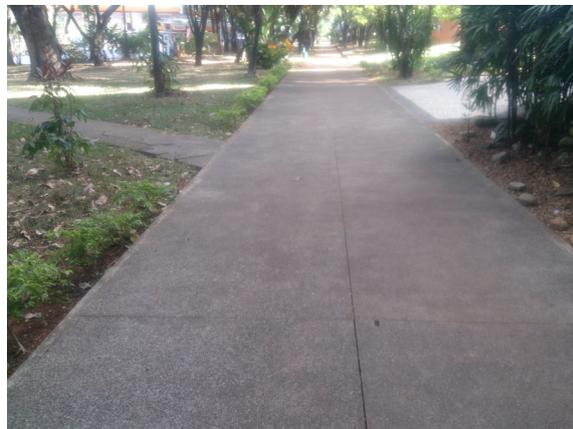
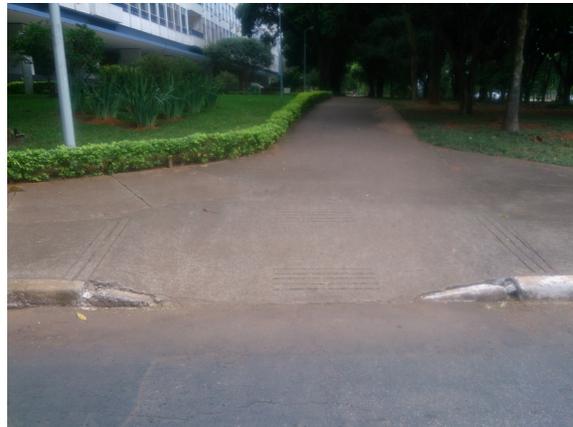
- a) **Piso Novo:** material com aspecto de execução recente, entre 1 e 3 anos de vida. A principal característica é a cobertura ainda intacta, o perfeito estado conservação, execução e pouco desgaste sofrido pelo material

Figura 29 – piso de concreto

Figura 30 – SQS 314

Figura 31 – SQS 314

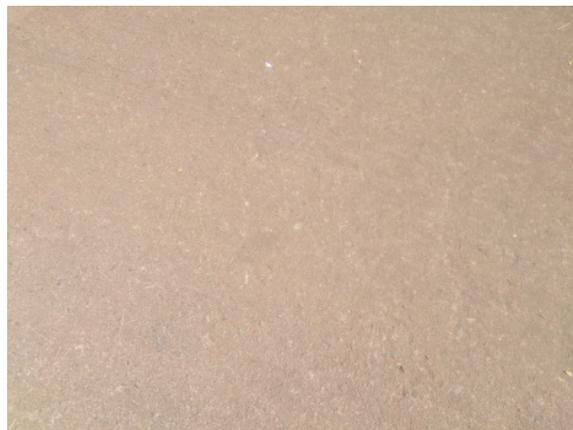
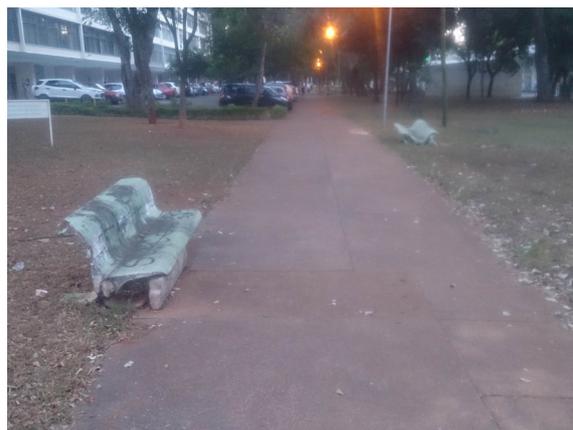
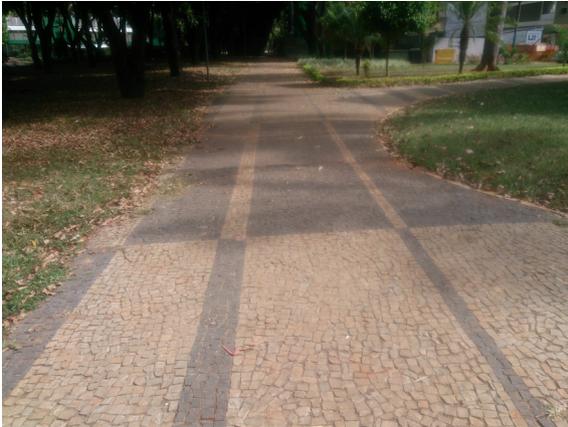
- b) **Piso Meia-vida:** material com aparência mediana de execução, entre 3 e 10 anos. Observa-se o desgaste parcial do material e, em alguns pontos, a necessidade de pequenos reparos.

Figura 32 – piso de concreto

Figura 33 – SQS 305

Figura 34 – SQS 316

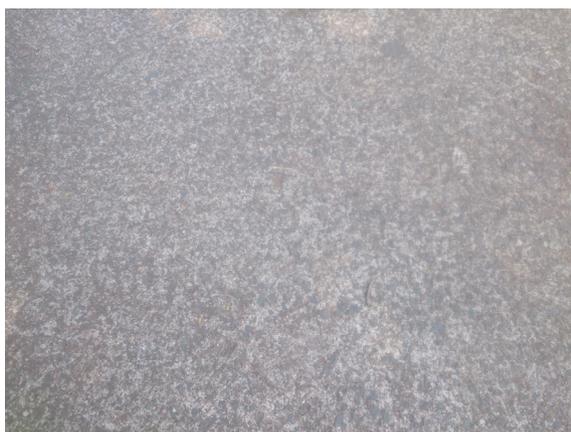
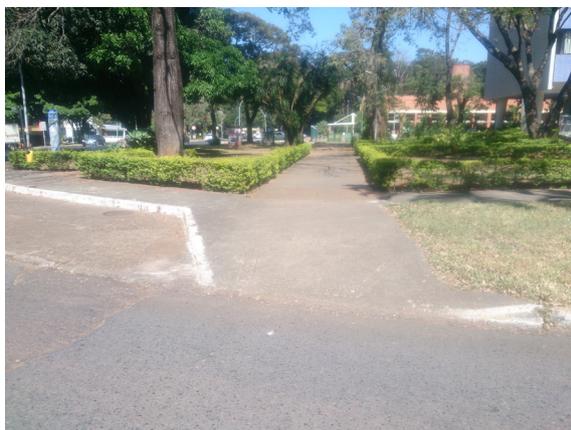
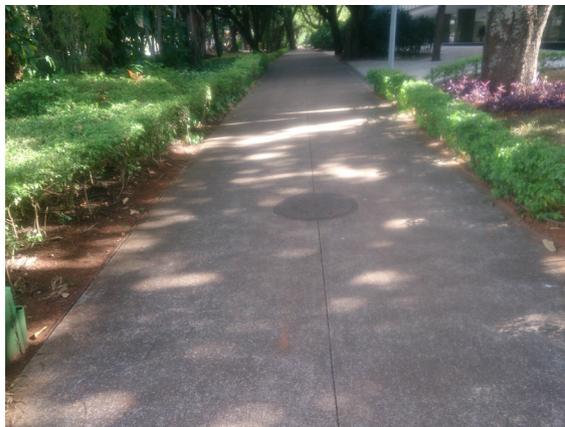
- a) **Bom:** caracterizada, principalmente, pela fluidez do andar, onde o pedestre interage com a paisagem sem maiores necessidades de atenção a obstáculos e patologias presentes na calçada. Piso ideal ao deslocamento dos PNE

Figura 39 – piso de concreto

Figura 40 – EQS 303/304

Figura 41 – SQS 314

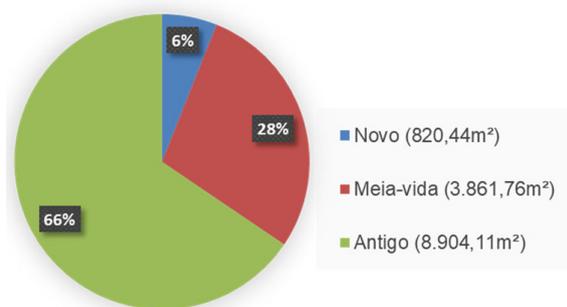
Gráfico 1 – aspecto do piso

te às projeções dos templos (nas EQS) e dos blocos residenciais (nas SQS), o que totaliza a quantidade aproximada de 820,44m². Por outro lado, após o término do limite desses lotes, a deterioração e o descuido das calçadas são claramente notados, sobretudo com os pisos de meia-vida (28,42%), o que correspondem 3.861,76m² do caminho. É visível, entretanto, o descaso e o aumento das patologias nos locais onde as calçadas antigas (65,54%) são de responsabilidade direta do Estado. Não por acaso, os pisos mais antigos somam quase 9 mil metros quadrados e estão localizados nas áreas de transição entre as quadras, locais meramente de passagem (gráfico 1).

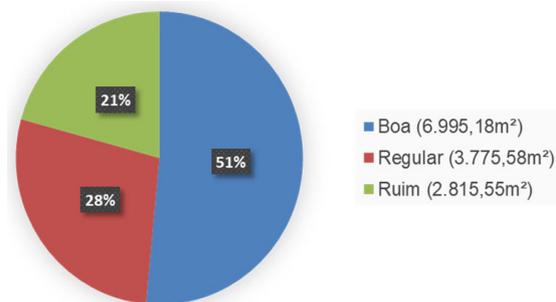
Gráfico 2 – condição do piso

Embora os gráficos mostrem que a maior parte do piso é antigo, de forma geral, a condição da calçada é boa (51,49%), compreendendo uma área de 6.995,18m². A parte regular do trajeto, 3.775,58 m², vem em seguida e é composta pela porção ainda em condições de deslocamento adequado (27,79%). Entretanto, a má conservação do piso (20,72%) é causada, principalmente, pela ausência de manutenção periódica, seja por parte do poder público seja por parte dos condomínios residenciais, embora não sejam esses os responsáveis direto pela manutenção dos 2.815,55m² levantados de piso com qualidade ruim de uso para os pedestres (gráfico 2).
